к. арх., доцент **Сторожук С.С.**,
mesvet@ukr.net, ORCID: 0000-0001-8390-7190,
Одесской государственной академии строительства и архитектуры

ГЕОЛОГИЧЕСКИЕ ПРОБЛЕМЫ ПОБЕРЕЖЬЯ СЕВЕРО-ЗАПАДНОГО ПРИЧЕРНОМОРЬЯ. ОПОЛЗНИ

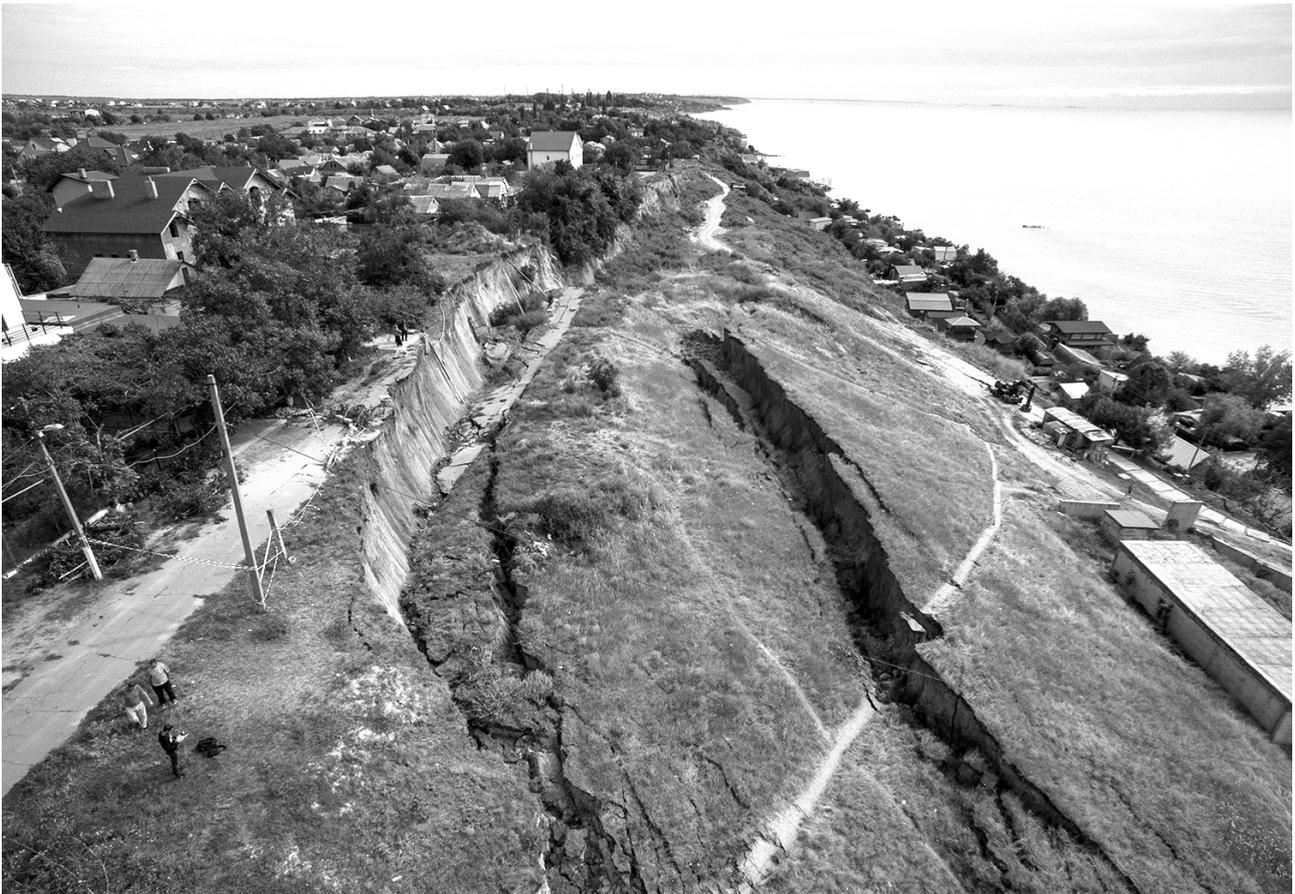
Оползнями называются перемещения на склонах земляных масс, возникающие под действием силы тяжести в результате нарушения равновесия. Оползни возникают на берегах рек, морей, оврагов и горных склонов. (Рис. 1)

Рис. 1. Оползень в Фонтанке, фото – 30 августа 2017 г. [10]

- подземные воды, нарушающие сцепление земляных масс по плоскости скольжения, а также переувлажнение склона;
- подмыв берегов рек, озер, морей и других водоемов – нарушает устойчивость их склонов и способствует возникновению оползней;
- неправильное производство земляных работ – у подошвы оползневого склона может появиться гидродинамическое давление воды со стороны склона, а также возникнуть явление суффозии – вынос мелких частиц грунта подземными водами;
- обширные строительные работы на побережье, а именно высотное строительство;
- отсутствие комплексных работ по реконструкции либо капитальному ремонту берегозащитных работ – из-за отсутствия финансирования проводятся только точечные работы по укреплению склонов. [2]

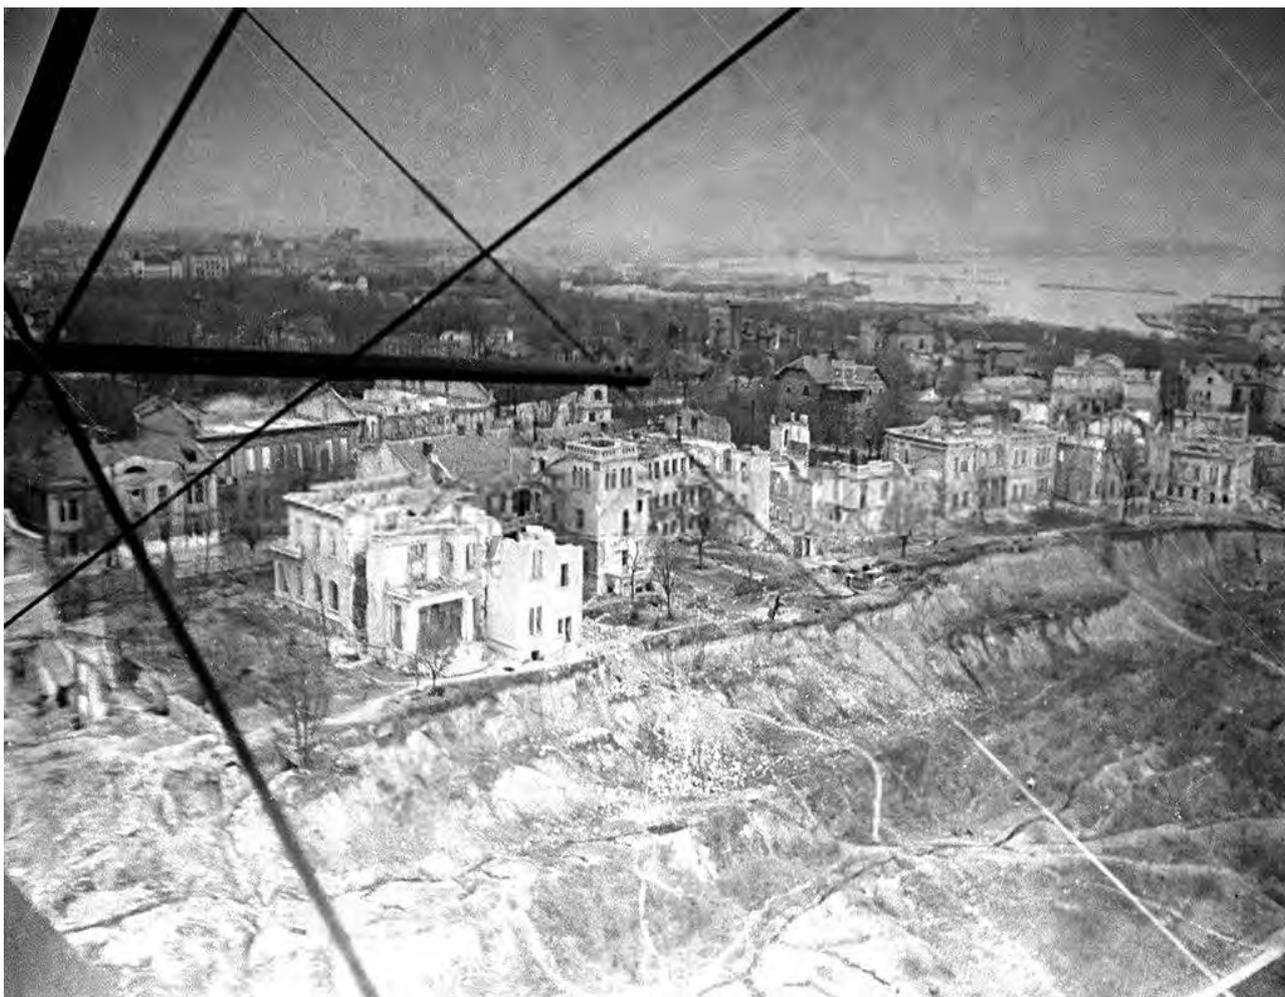
Сейчас от Черноморской улицы остался один квартал по четной стороне, фасадом, выходящим на одесский залив, причиной тому стал оползень 1918 года, а завершили дело события Великой Отечественной войны. (Рис. 3, 4)

Рис. 3. Общий вид Черноморской улицы с пролетающего над Одессой самолёта, фото – апрель 1944 года [9]

Вся нечетная сторона улицы исчезла, сохранившиеся дома по четной улице частично были перестроены, а остатки старинных домов были окончательно снесены, когда готовили площадку под строительство 16-ти этажного жилого дома «Мерседес» в 2006 году. [9]

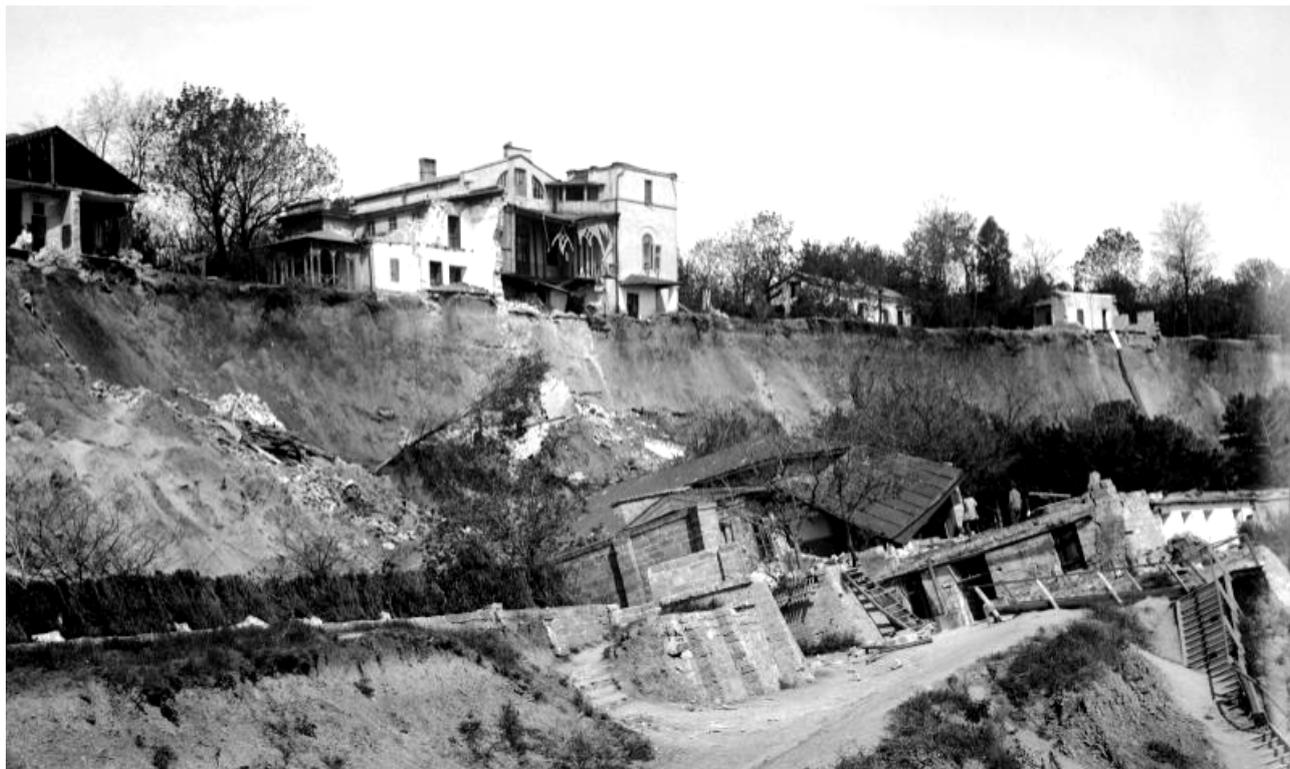
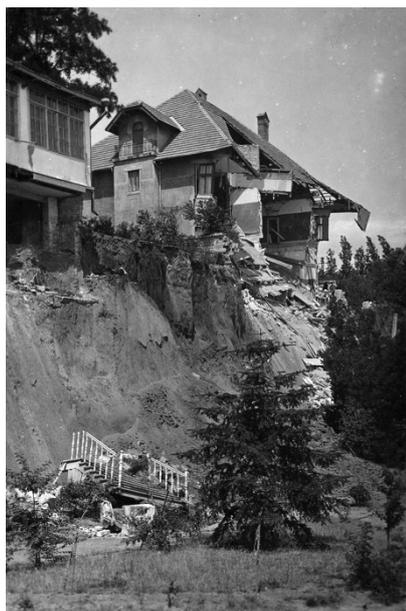
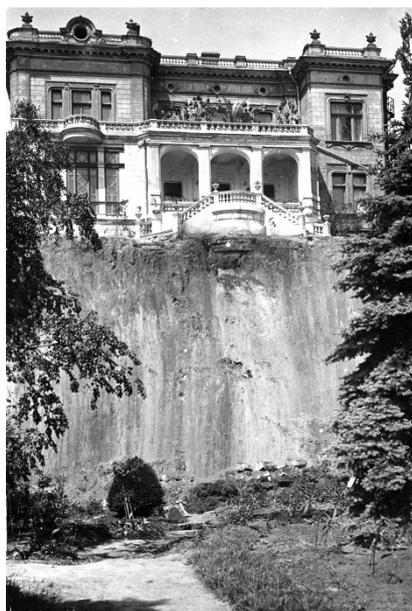
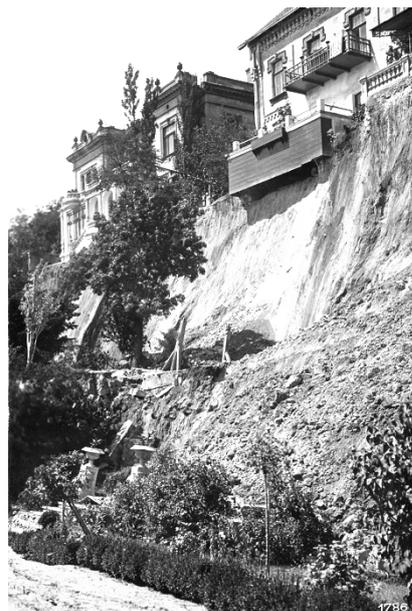
Одним из наиболее масштабных и разрушительных оползней Одессы, был оползень 1918 года, который практически уничтожил улицу Черноморскую, которая является примером историко-архитектурного ареала Одессы.

Рис. 4. Одесса. Оползень на Ланжероне, фото – 10 мая 1918 г. [12]
