**НОВІ БУДИНКИ-ВСТАВКИ 1950 – 1980-Х РОКІВ У ВУЛИЧНИХ
ФАСАДАХ ЛЬВОВА: КОМПОЗИЦІЙНИЙ АСПЕКТ**

Описано дослідження композиційних ознак фасадів будинків у центральній частині Львова, споруджених впродовж 1950 – 1980-х рр. у середовищі забудови кінця XIX – початку ХХ ст. Звернуто увагу на наявність спільних рис у пластичні фасаду нової вставки з історичним середовищем; дотримання сумірності у формах фасаду нової будівлі та сформованого просторового середовища; наявність в новому фасаді чужорідних (по відношенню до середовища) пластичних форм.

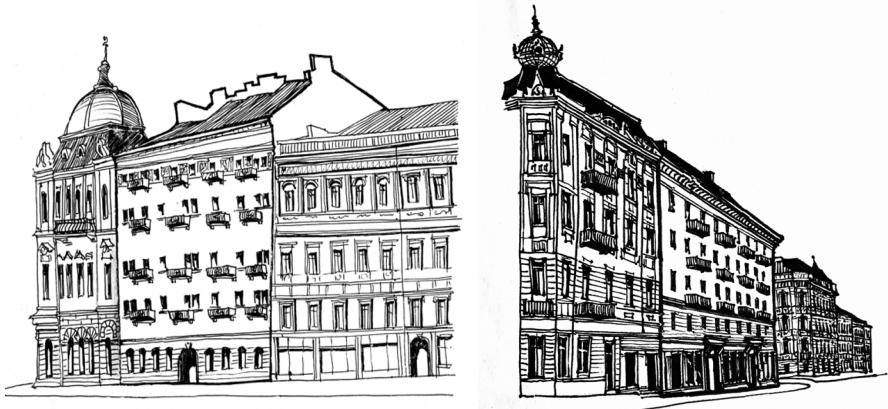
Рис. 1. а) Житловий будинок на вул. Ак. Гнатюка, (арх. М. Мікула) 3;
б) Житловий будинок на вул. Городоцькій, 76 (арх. П. Конт).

Житловий будинок на вул. Гнатюка зайняв порівняно невелику ділянку поряд із однією з найбільш імпозантних будівель центру міста – музеєм етнографії та художнього промислу Інституту Народознавства НАН України (раніше Галицька ощадна каса, архітектор Ю. Захаревич, скульптор Л. Марконі, 1874-1891 pp.). Будівля Галицької ощадної каси стала одним з шедеврів «мальовничого» стилю – провідного напряму пізнього історизму у Львові, фасади якої вирізняються багатою пластикою та відмінною якістю будівництва [2]. Природньо, що таке сусідство підказувало автору житлового будинку архітектору М. Мікулі композиційне підпорядкування нового фасаду старому, його більш стримане пластичне вирішення. Поряд із цим було розвинуто ряд ознак, які композиційно об'єднували нову будівлю із сусідньою (рис. 1а). Розглянемо їх детальніше.

Аналогічно з сусідніми будівлями і в композиції фасаду житлового будинку акцентується перший поверх , завдяки великому масштабу прорізів та деталей, використанню русту та завершенню першого поверху невеликим карнизом. Фасад в цілому завершується добре розвинутим карнизовим здебільшого співпадаючому за висотою з карнизовим музею . Відгуком на багатий декор сусіднього фасаду є балкони , оздоблені фігурним металевим огороженням та ліпними кронштейнами. Розвинуті горизонтальні тяги , притаманні також фасадам сусідніх будинків . Покриття житлового будинку виконане як шатровий дах , що є спільною ознакою фрагменту сформованого архітектурного середовища кварталу. Уникнути монотонності дозволяє зміна ритму віконних прорізів та розміщення на рівні п'ятого поверху смуги ліпних вставок з радянською символікою , - характерний засіб радянської архітектури 1950-х років. Можна стверджувати, що фасад житлового будинку є стримано-підпорядкованим фоном, який сприяє сприйняттю розвинутої пластики оточуючої забудови, композиційно вписуючись у середовище вулиці.

Подібним чином проведений аналіз житлового будинку по вулиці Городоцькій, 76, (архітектор П. Конт) побудованого у 1950-х роках у середовищі житлової забудови початку ХХ століття (рис.1б). Перший та другий поверхи виділені рустом та горизонтальними поясами . Акцентовані великі вітрини , а також укрупнені дещо стилізовані елементи ордеру . Балкони оздоблені металевими фігурними решітками що поєднуються з аналогічними елементами на фасадах сусідніх будівель . Можна ствердити, що об'єднуючою ознакою для фасаду нової вставки та сусідніх фасадів є рівномірне співвідношення віконних прорізів та простінків та застосування шатрового даху , характерного для будівель кварталу.

В цілому ситуація схожа з попередньою. Нова будівля тактично та співмаштабно вписана у сформований на зламі XIX-XX ст. фронт забудови вулиці та формує спокійний фон для сприйняття більш пластично насичених сусідніх фасадів внаслідок спільноти ряду ознак.

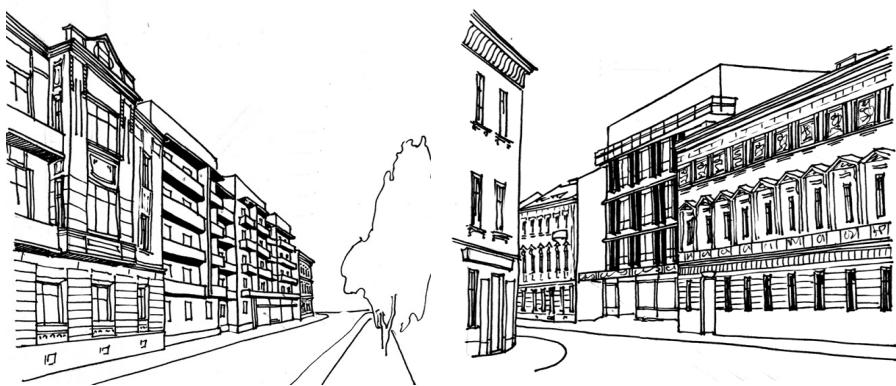
Рис. 2. а) Житловий будинок на вул. І.Огінського, 4; б) Салон-перукарня на вул. І.Франка, 23.

Розглянемо декілька прикладів. На вулиці Івана Огієнка, 4 у 1960-х рр. серед житлової забудови початку зламу XIX-XX ст. з досить пластично насиченим фронтом фасадів, побудовано новий п'ятиповерховий житловий будинок (рис.2а). Зліва від нього фасад старого будинку має характерні двоповерхові еркери, що поєднуються з лоджіями. Очевидно, що таке поєднання виступаючих об'ємів та заглиблень, спонукало автора нового будинку використати цей же прийом, не вдаючись при цьому до класичних архітектурних форм та декору.

Фасад нового будинку розчленований на три виступаючі частини, підкреслені балконами-лоджіями, що створює чіткий контраст вертикалей та горизонталей, цоколь низький. Перший поверх композиційно виділений, застосовано суцільне засклення вітрин, балконів немає, однак балкони другого поверху створюють суцільну горизонтальну, ніби підкреслюючи простоту форми першого поверху. Об'єм нового будинку за висотою приблизно відповідає сусіднім, до того ж активний горизонтальний дашок візуально відсікає мансардний поверх, ілюзійно зменшуючи його висоту при візуальному сприйняття будинку. В цілому, у композиції нового фасаду підтримано характерні для сусідніх старих будівель архітектурні прийоми шляхом застосування балконів, лоджій, вертикальних екранів.

У якості подібного прикладу можна привести будівлю салону-перукарні «Чародійка» на вул. Ів. Франка, 23 (1970-і рр., рис.2б). Сусідні фасади рядової забудови зламу XIX – XX ст. однорідні за композицією, використаний прийом візуального полегшення фасаду від низу до верху (зменшення висоти, зменшення масштабу декору). За висотою вставка дещо перевищує оточуючі будинки, однак горищний поверх запроектований глухим та візуально відділений від нижніх поверхів горизонтальною тягою декоративного балкону, що при огляді з вулиці дещо зменшує загальну висоту будинку.

Можна вважати, що деяка спільність пластики фасаду нової вставки та сусідніх фасадів досягається використанням вертикальних сонцезахисних ребер висотою в три поверхі, які є акцентами фасаду. Єдина тема композиції фасаду частково формується горизонтальними дашками, що фіксують висоту будівлі,

які перетинаючись з ребрами формують активний малюнок фасаду . Новий будинок дещо не масштабний сформованому оточенню через вивищення на поверх над сусідами та досить жорстку архітектурну форму завершення будівлі – високий парапет . Використаний характерний для оточення прийом виділення першого поверху, хоча й іншими засобами. В новій будівлі це стрічкове заскленні вітрин та дашок над вітринами, в старих сусідніх будинках – руст. Разом з цим, згадувані уже вертикальні ребра та горизонтальні тяги, які пересікаються з ними, створюють пластично активні хрестоподібні пересічення, чужі оточенню та надаючі новій будівлі неоправдану контрастність. До позитивних рис композиції об'єму нового будинку слід віднести відступ фасаду в глибину від існуючої лінії забудови, що дозволяє візуально зменшити висоту будівлі.

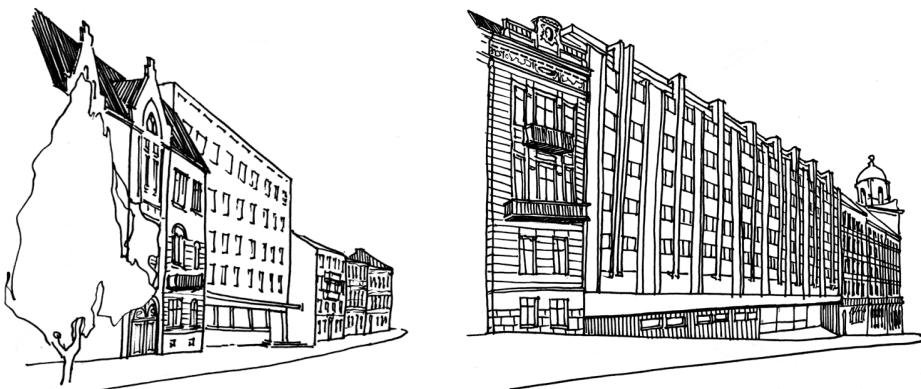
Рис.3. а) Офісна будівля на вул. Вітовського, 20.
б) Офісна будівля на вул. Листопадового Чину, 22

До цього ж періоду належить офісна будівля на вулиці Вітовського, 20 (рис.3а). Композиція фасаду вирізняється простотою (можна помітити, що вона навіть занадто спрощена) практично без акцентних елементів і нова будівля слугує фоном для сусідніх будинків початку ХХ століття. Розвинені деякі ознаки що об'єднують новий фасад з сусідом справа: розміри та пропорції віконних прорізів , ритм та розмірні співвідношення вікон та простінків . Спільною ознакою для нового фасаду та сусідньої забудови є високий цоколь , але цього явно недостатньо для збереження цілісності середовища. Застосування плоскої покрівлі та надто проста геометричність об'єму нового будинку обумовлює те, що переважають ознаки його невідповідності оточенню.

Прикладом може служити композиція фасаду офісної будівлі на вулиці Листопадового Чину, 22 за проектом Р. Сивенького у 1978 р. (рис.3б). Для фасадів сусідніх будинків початку ХХ століття є характерним крупний масштаб (особливо будинок справа) фасадів, різноманітний декор, переважання вертикальних елементів. Протилежний бік вулиці не забудований (територія парку), що створює різноманіття точок сприйняття нового об’єкту. Очевидно, вказані особливості ділянки багато в чому визначили композицію фасаду нового будинку та його взаємозв'язок з оточенням. Об’єм вставки у цілому сумірний сусідам, в формах фасаду підкреслені вертикальні елементи, що створюють чіткий, досить подрібнений ритм. Горизонтальні пропорції віконних прорізів, здавалось би, контрастують з вікнами сусідніх будинків, однак організуюча ознака тут є не геометрія прорізу, а пропорції рам. Analogічно до сусідніх фасадів активно виділений перший поверх, хоча і іншими засобами – горизонтальним поясом, поєднанням стрічкового засклення з невеликими вікнами з обрамленнями. Верхній поверх відступає від головної площини фасаду, що візуально пов’язує його з шатровими дахами сусідніх будинків.

Новий фасад логічно доповнює (а при фронтальному сприйнятті і домінує на певному відрізку) фронт забудови вулиці без застосування стилізованих іс-

торичних форм. Розвинуті лише найбільш характерні ознаки пластичної тканини вулиці – відповідний масштаб загального малюнку фасаду та переважання вертикальних членувань.

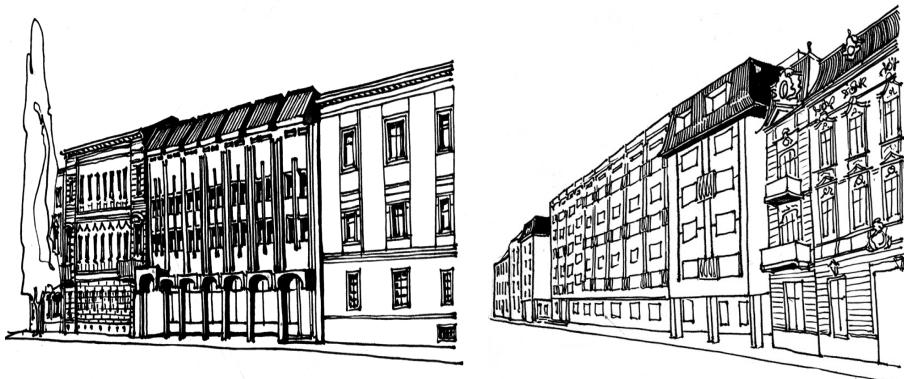
Рис. 4. а) Салон автомобілів на вул.Чайковського, 20;
б) офісний будинок на вул.І.Франка, 33.

Салон автомобілів на вулиці Чайковського, 20 побудований у 1986 р. за проектом М. Трача (рис.4а). Об'єм нової будівлі співрозмірний оточенню, будинок дещо відступає від існуючої лінії забудови, що є логічним для вузької вулиці. Можна вважати, що пластика нового фасаду в цілому пов'язує досить насичений фасад будинку зліва з простим рішенням фасаду будинку справа в загальному фронті вулиці. Малюнок фасаду вставки ґрунтуються на вертикальному членуванні площини фасаду (сумірних фасаду будинку зліва) і такому ж членуванню покрівлі. Заслуговує уваги об'ємна інтерпретація архітектурних форм, розміщених ніби в трьох площинах. Перша з них – найбільш виступаючі елементи дашка першого поверху та вінчаючий карниз. Друга – площаина стіни другого та третього поверхів та половини першого. Третя – втоплена площаина засклення першого поверху та гребінь розвинутого карниzu. Зауважимо також, що пропорцій прорізів близькі навколошній забудові. Хоча ці будівлі розділяє майже десятиліття, але в обох випадках можна говорити про доповнення та розвиток композиції сформованого середовища. Дещо інша картина спостерігається на ділянці вулиці Ів.Франка, 33, де побудовано офісний будинок (архітектори В. Суц, А., Симбірцева, 1983 р.) (рис.4б).

Навколоїшня забудова вулиці сформувалась на початку ХХ століття з житлових будинків висотою 3-4 поверхи з досить багатим декором у формах історизму. Нова вставка за протяжністю по фронту вулиці набагато перевищує сусідні будинки, хоча і співрозмірна з ними за висотою. Фасад вставки розчленований на три частини: середня – 7-ми поверхова і найбільш протяжна заглиблена, а дві бокові – 6-ти поверхові ризаліти підтримують існуючу лінію забудови. Відступ від лінії забудови центральної частини візуально понижує будинок, а мансарди ризалітів стилізовані під дахи сусідніх будинків, сприяють цілісності сформованого середовища.

Пластиично насычена існуюча забудова та велика площа нового фасаду визначили більш скромне за пластикою вирішення нового будинку, майже без контрастних архітектурно-конструктивних елементів. Для підтримання формально-композиційної єдності з середовищем у новому фасаді розвинуті ознаки, характерні для даного відрізу вулиці. Це, вже згадані мансарди бокових частин , а також видлення першого поверху . Показово використання декоративних пластичних вставок а також вертикальних та горизонтальних підрізок , які посилюють художню виразність фасаду при його загальному площинному вирішенні. Можна припустити, що архітектурні прийоми 1950-х років (приклад вул.Гнатюка) трансформовані в 1960- 1970-і рр. знайшли тут новий вираз, хоча і дещо іншій інтерпретації. В цілому фасад і при такому стриманому вирішенні домінує в оточуючій забудові, оскільки його габарити суттєво перевищують розміри сусідніх фасадів. У ряді новобудов прагнення долучитися до сформованого архітектурного контексту набуває характеру стилізації.
