ДЕЯКІ ОСОБЛИВОСТІ ВПРОВАДЖЕННЯ ЕНЕРГОЕФЕКТИВНИХ ТЕХНОЛОГІЙ ПРИ РЕНОВАЦІЇ ІСТОРИЧНИХ БУДІВЕЛЬ

SOME ASPECTS OF ENERGY-EFFICIENT TECHNOLOGIES APPLICATION IN HISTORICAL BUILDINGS' RENOVATION

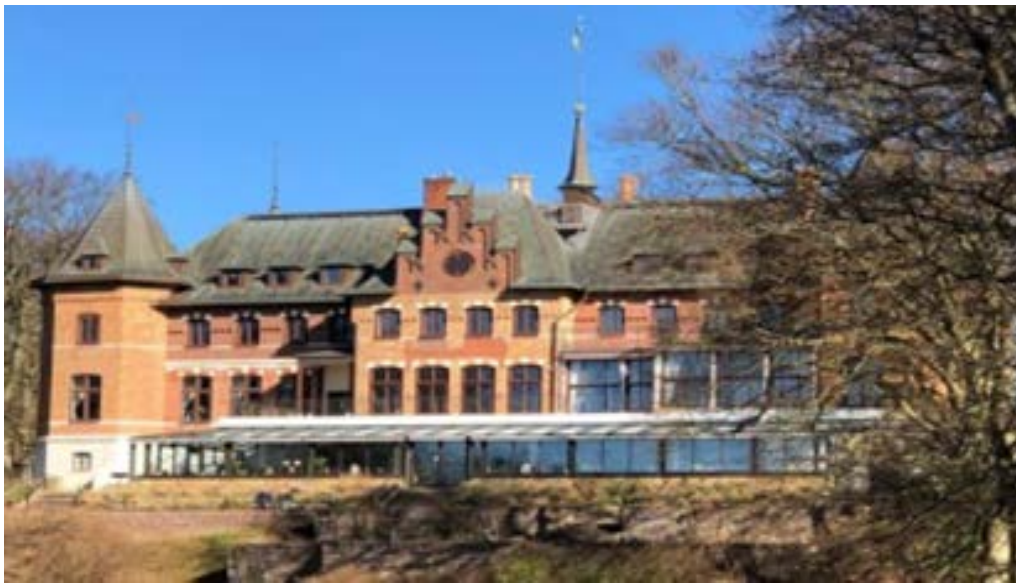
В якості об'єктів інтеграції енергоефективних технологій в реновацію історичних будівель Європи можна навести наступні приклади. Перший – підвищення енергоефективності 150-річного замку Соф'єро, розташованого у Гельсінборзі, Швеція (рис. 1).

Рис. 1. Замок Соф'єро, Гельсінборг, Швеція. Загальний вигляд
Джерело: <https://www.sciencedirect.com/science/article/pii/S0038092X2100387X>

Для цього використали: 1) систему вентиляції сталого повітряного об'єму через її меншу вартість, порівняно із системою змінного повітряного об'єму; 2) спектрально-селективне скління; 3) ізоляційні плити зі спученого перліту товщиною 120 мм. Ці заходи в сукупності забезпечили суттєве зменшення споживання електроенергії до $145 \text{ кВт}\cdot\text{год}/\text{м}^2$, з яких $86 \text{ кВт}\cdot\text{год}/\text{м}^2$ електроенергії споживає освітлювальне обладнання, вентилятори та насоси, а решту $59 \text{ кВт}\cdot\text{год}/\text{м}^2$ – централізоване опалення [11].

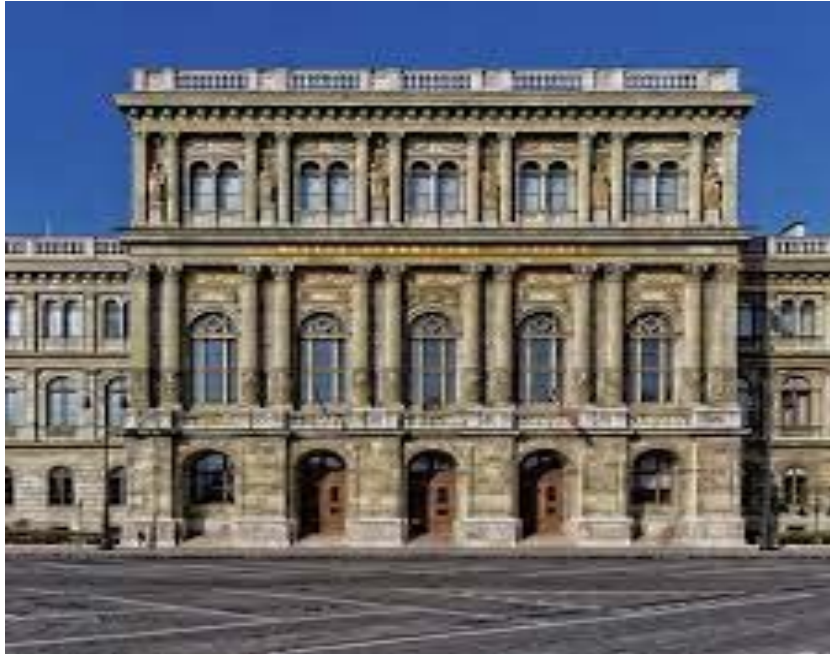
Наступним прикладом застосування енергоефективних технологій є реконструкція вікон палацу Угорської академії наук, розташованої в Будапешті, Угорщина (рис. 2) [6]. Будівля відома тим, що має понад 200 вікон 23-х різних розмірів, форм і типів. Однією з необхідних умов для реконструкції цієї історичної будівлі було максимальне збереження історичного фасаду, для чого застосовані сучасні пристрої для затінення вікон «Interpane» і прості автоматизовані системи їх закривання.

Рис. 2. Палац Угорської академії наук
Джерело: <https://images.app.goo.gl/xtEeDg7tM1PW4W9h9>

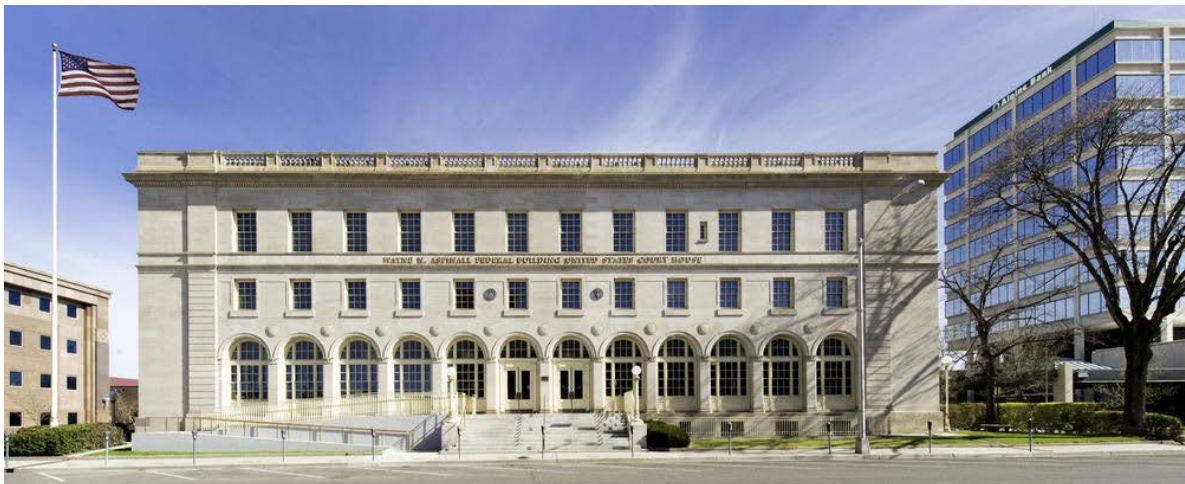
Реконструкція будівлі суду Аспіналл (США) є прикладом модифікації історичних будівель з метою підвищення енергоефективності зі збереженням історичної цілісності будівельної конструкції (рис. 3) [7].

Рис. 3. Будівля суду Аспіналл, Гранд-Джанкшн, Колорадо (до реконструкції),
Джерело: <https://www.aiatopen.org/node/367>

Загалом проведені заходи з підвищення енергоефективності включали:

- 1) монтаж напиленого пінопластового утеплювача (з термічним опором R-10) на стіни кладки, що знизило загальне енергоспоживання будівлі на 11%;
- 2) встановлення 10-дюймового жорсткого утеплювача на покрівлю (середній термічний опір R-35) для зниження тепловтрат і припливу тепла;

3) додавання покрівельної мембрани білого кольору – створення так званого «холодного даху», що зменшило приплив сонячної енергії та навантаження на систему кондиціонування повітря;

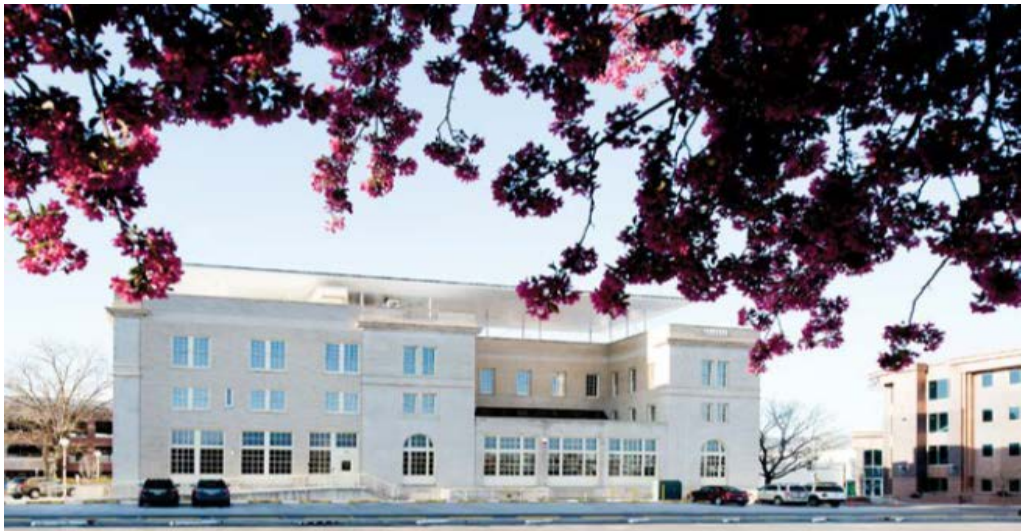
Рис. 4. Будівля суду Аспінал, Гранд-Джанкшн, Колорадо після реконструкції, 2013 р.)

8) встановлення на даху сонячного фотоелектричного навісу (385 панелей, що генерують 123 кВт електроенергії) для виробництва приблизно 173 897 кВт·год на рік ;

9) систему геотермального обміну (з 32 ґрунтовими свердловинами на глибині 475 футів).

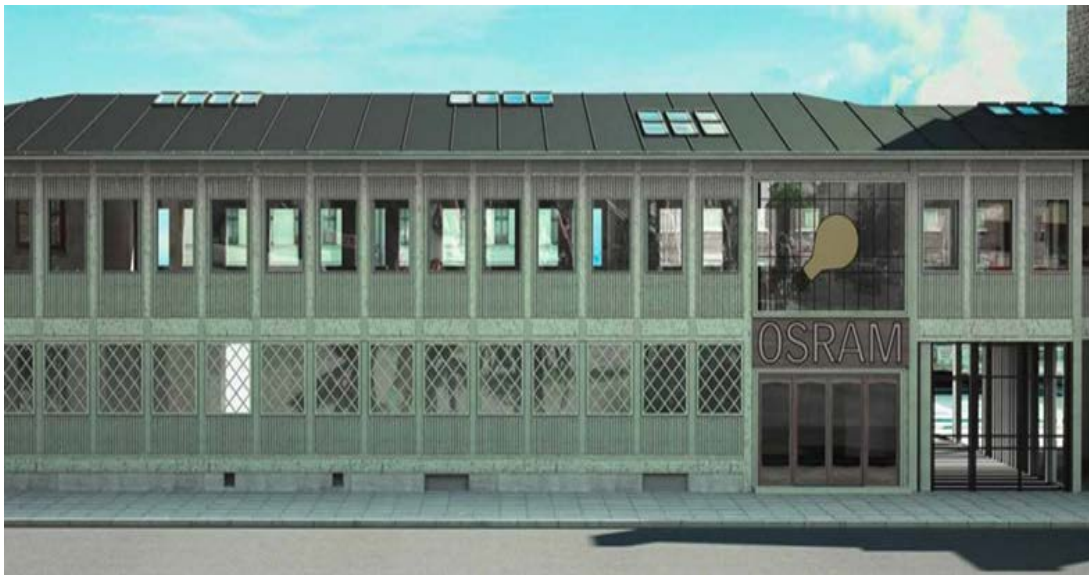
Цікавим прикладом реновації є будівля Osram (Данія), побудована в 1953 році як офіс і склад для виробництва електроламп A/S Dansk Osram. Модернізація цього об'єкту полягала в енергетичній реконструкції колишньої промислової будівлі, яка на сучасному етапі використовується як культурний центр, шляхом посиленого використання денного світла та природної вентиляції для покращення клімату в приміщенні. Для цього у будівлі Osram було використано інноваційне рішення для утеплення фасаду з комбінацією внутрішньої ізоляції та шару скла від підлоги до стелі (рис. 5, 6).

Рис. 5. Загальний вигляд після реконструкції будівлі Osram
Джерело: <https://doi.org/10.3390/heritage4040155>

Застосовані заходи непомітні ззовні, водночас, ізоляція фасаду покращила мікроклімат в приміщенні в будівлі та усунула протяги. Споживання електроенергії при цьому знизилося на 11% за рахунок заміни існуючих систем

освітлення на датчики руху і регуляторів денного світла, а споживання тепла знизилося на 77% в результаті загального утеплення теплової оболонки і встановлення нових вікон. На даху встановлені сонячні колектори як джерело альтернативного електропостачання (2 панелі 1,34м x 1,80 м площею 4,82 м²).

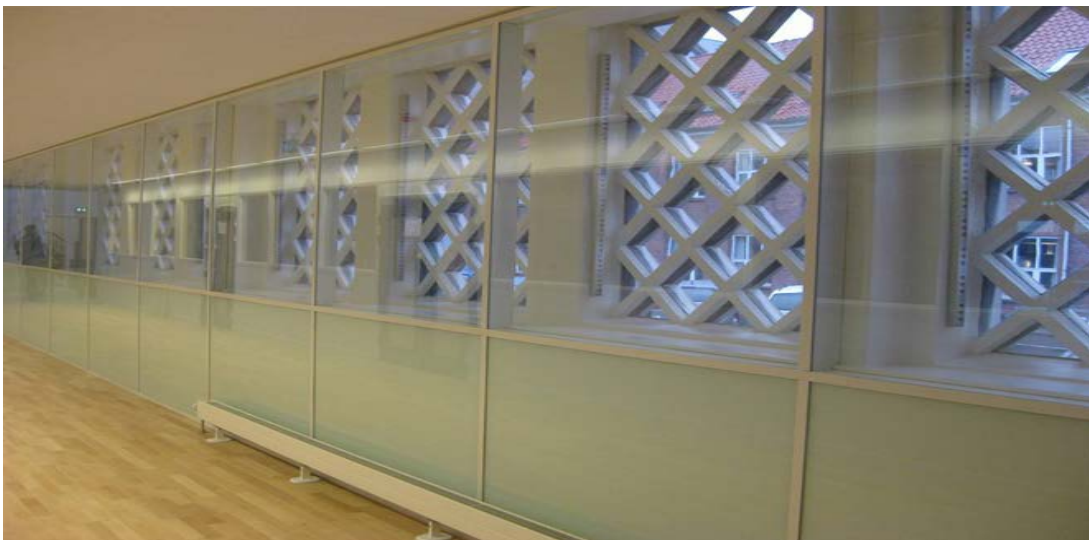
Рис. 6. Додатковий шар скла від підлоги до стелі будівлі Osram
Джерело: <https://doi.org/10.3390/heritage4040155>
